RELAZIONE FINALE DI RESTAURO

SOGGETTO : Cristo Crocefisso
TECNICHE ESECUTIVE : legno intagliato e policromo
DATAZIONE : XVIII secolo
AUTORE : Ignoto
UBICAZIONE : Oratorio di Olginate (LC)

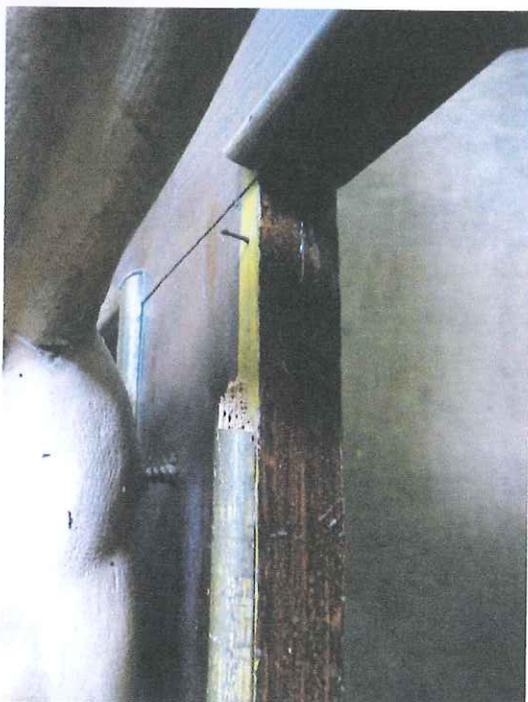
Successivamente si è proceduto ad un consolidamento puntuale del legno, ove necessario, con resina acrilica in perle (*Paraloid B72*) disciolta in solvente a bassa evaporazione in percentuale del 10% , applicato per impregnazione nelle zone prive di pellicola pittorica e con iniezioni localizzate nei fori di sfarfallamento. In particolare questa operazione ha ripristinato la consistenza del legno in zone (cordolo dorato della croce e chiodo ligneo della mano destra) ove l'attacco dei tarli aveva causato addirittura la perdita per erosione di intere porzioni.

Porzione di cornice erosa dai tarli

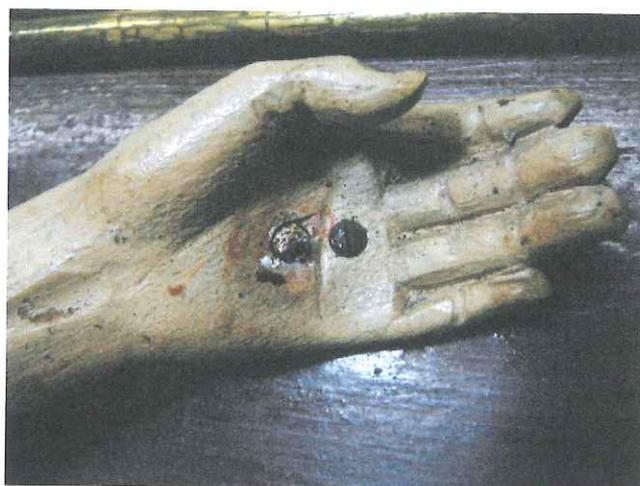
Mano destra mancante del chiodo ligneo

Quindi sono state ricostruite le parti mancanti (chiodo della mano destra) con resina epossidica tixotropica bicomponente (*Araldite SV 427*), stuccate le piccole lacune e le fessurazioni lungo il busto e all'attacco delle braccia con gesso di Bologna e colla animale, ed infine chiusi i fori di sfarfallamento con miscele di cere e resine trasparenti e riempitive.

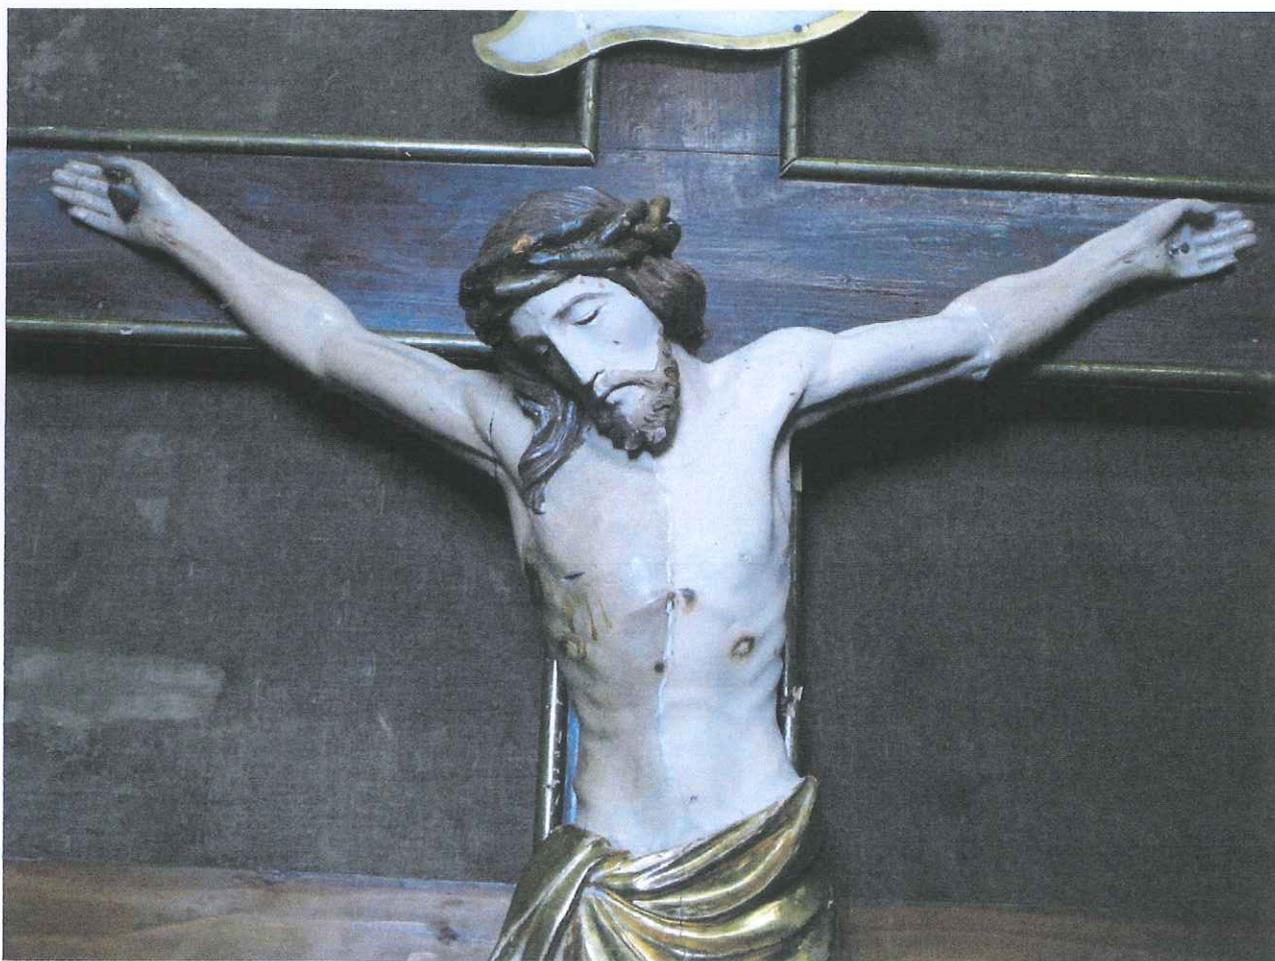
Tassello di pulitura

In seguito sono state fatte opportune prove di pulitura per la rimozione dei depositi superficiali e quindi l'intera superficie è stata pulita mediante l'applicazione a pennello di una soluzione acquosa a PH neutro opportunamente gelificata (*Carbopol Ultrez 21*).

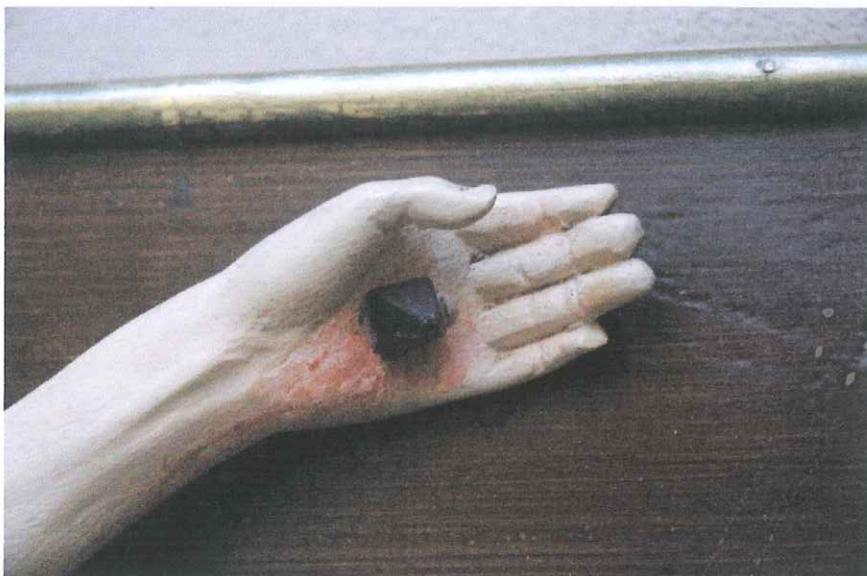
Chiodo ligneo ricostruito con resina bicomponente

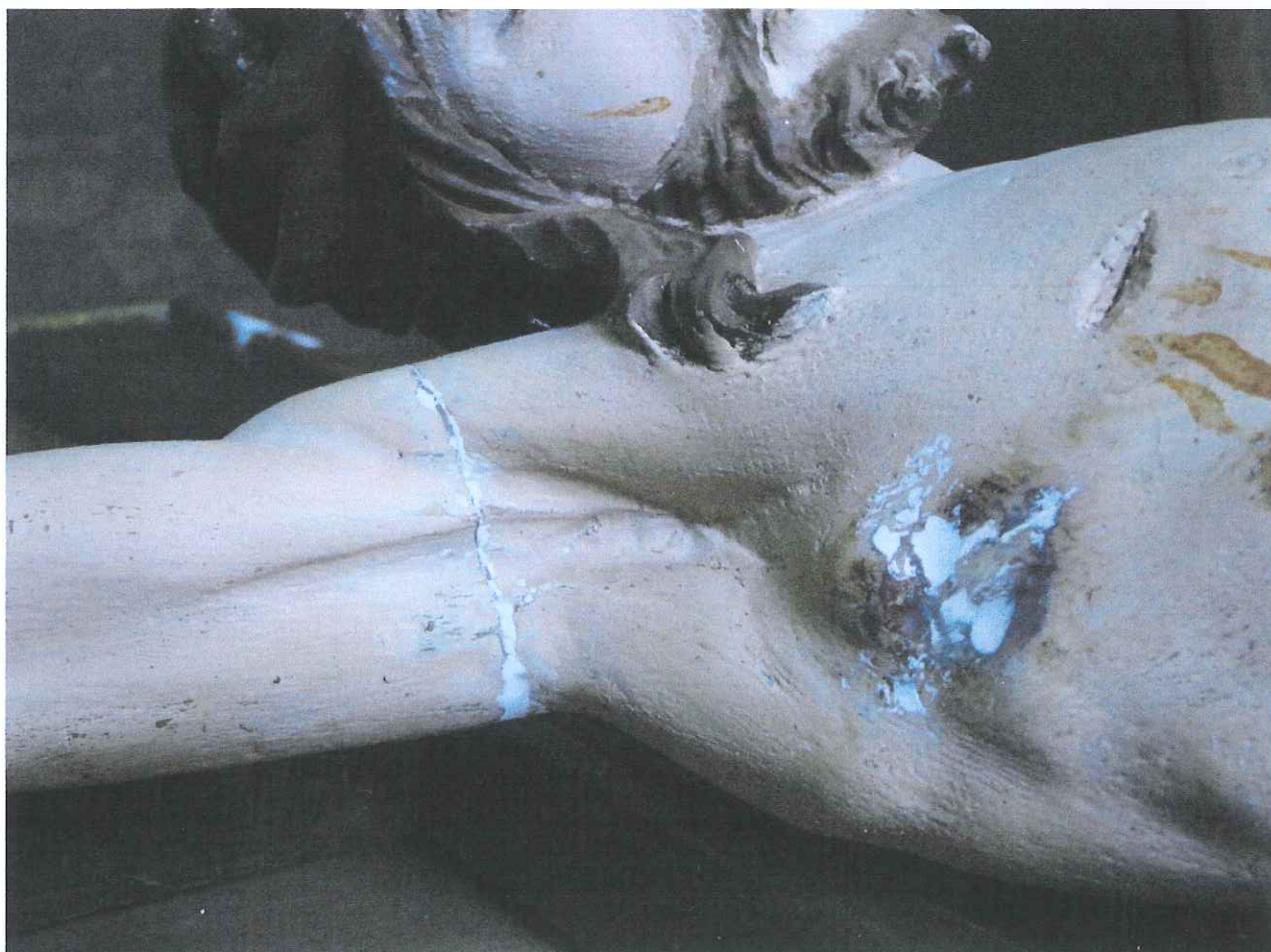
Stuccature di lacune e fessurazioni con Gesso di Bologna e colla animale

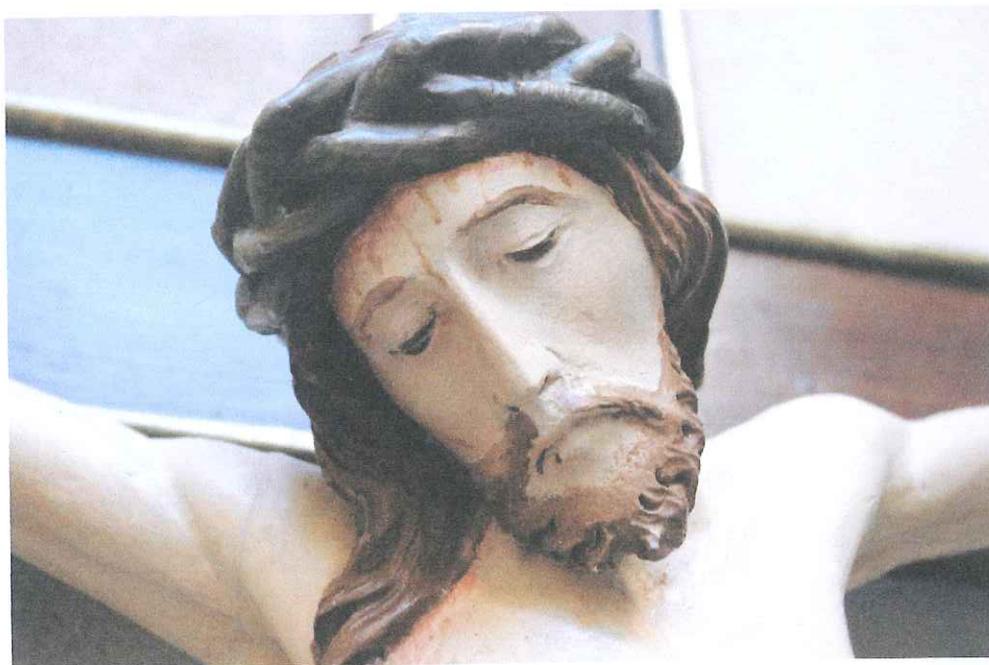
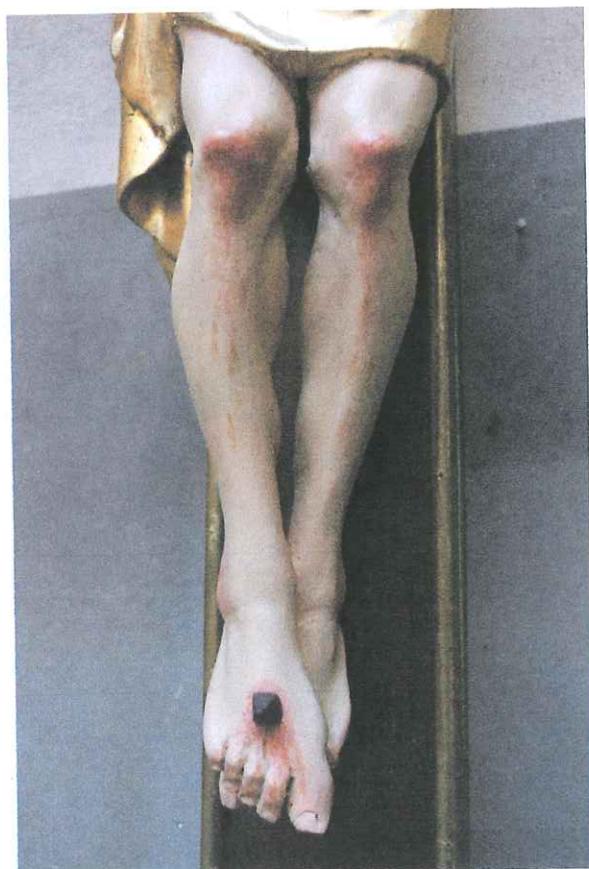
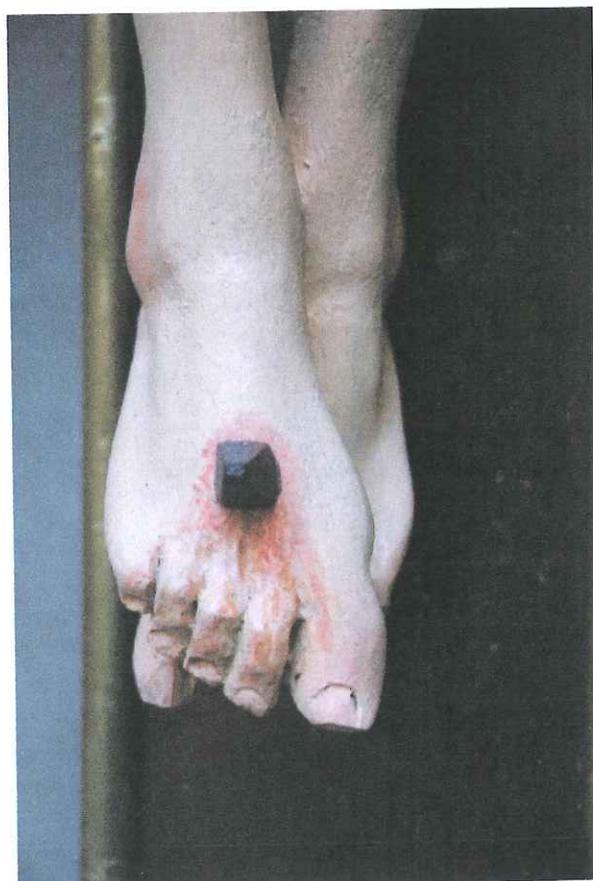
Particolare dopo il ritocco

Ultima operazione è stata l'integrazione pittorica delle lacune con colori stabili a vernice e la lucidatura della superficie con cere microcristalline tirate a mano con panni di lana con duplice scopo estetico e protettivo.

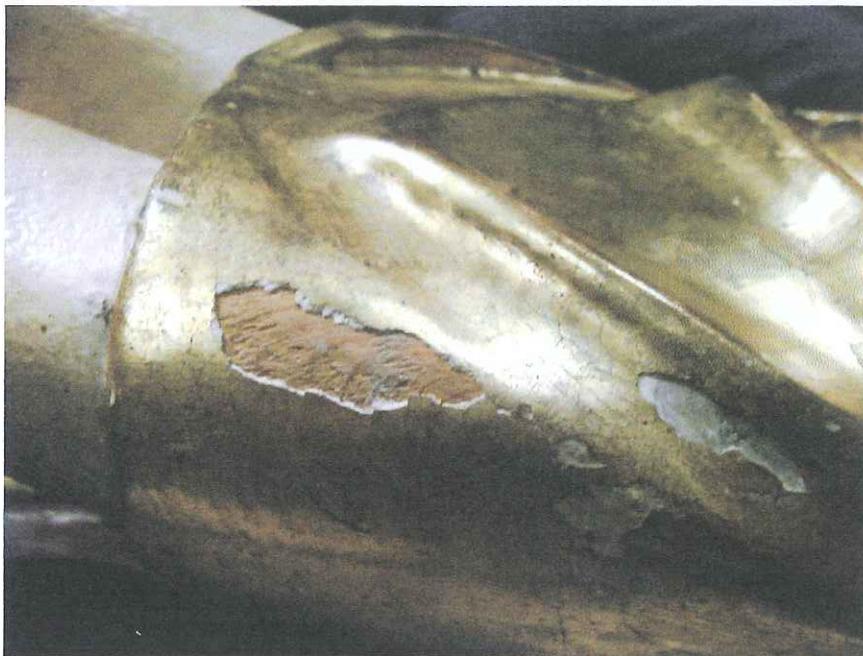
Lacune di preparazione e di doratura

Il perizoma presentava i maggiori fenomeni di sollevamento e distacco di preparazione gessosa e doratura. Anche qui è stato quindi fatto un consolidamento puntuale con piccole iniezioni di resina acrilica in dispersione acquosa al 10% (*Primal Ac 33*) veicolata con una soluzione di acqua e alcool etilico al 50%.

In seguito la superficie è stata pulita con un'emulsione acqua in olio e le lacune sono state stuccate con gesso di Bologna e colla animale.

L'integrazione dell'oro è stata condotta secondo la tecnica tradizionale della doratura a guazzo con stesura di bolo rosso e applicazione della foglia d'oro zecchino poi opportunamente intonata e invecchiata.

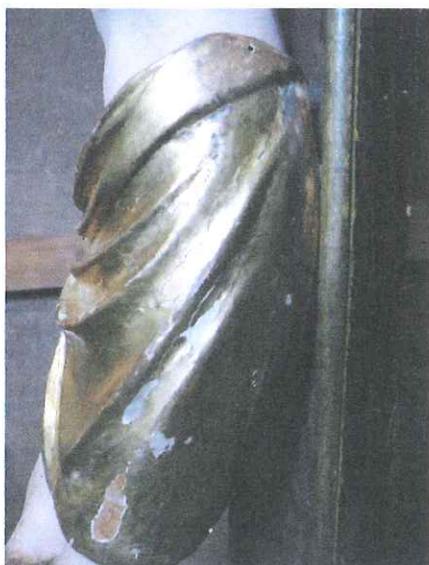
Prima del restauro

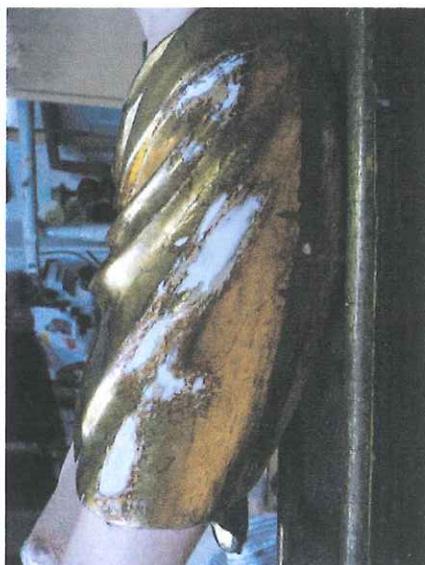
Ripristino della preparazione

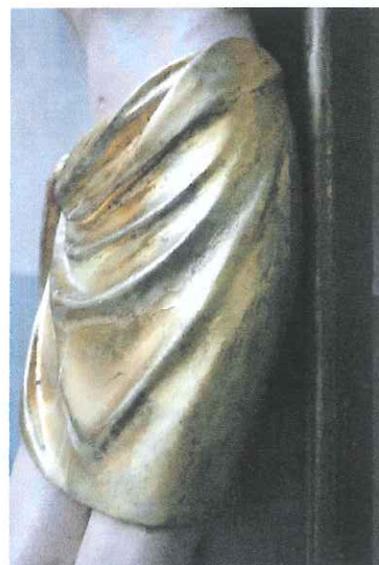
Dopo il restauro

Infine il perizoma dorato è stato protetto con vernice finale trasparente.

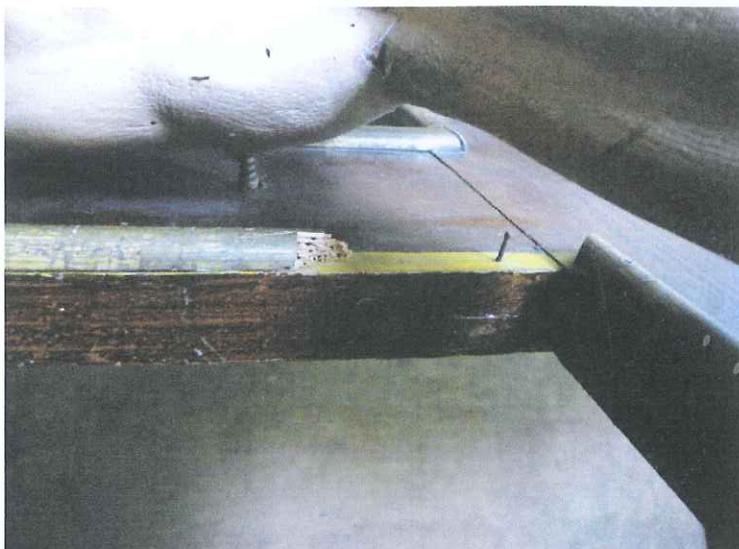
Prima del restauro

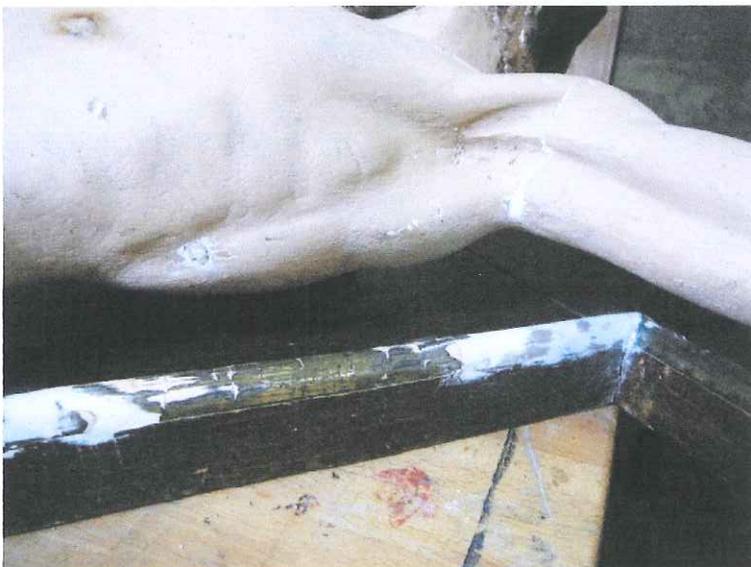
Stuccatura

Sono state ricostruite le porzioni mancanti del profilo dorato esterno con resina epossidica bicomponente e le lacune di entità inferiore sono state stuccate con gesso di Bologna e colla animale. Le stesse sono state poi intonate e dorate con effetto mimetico.

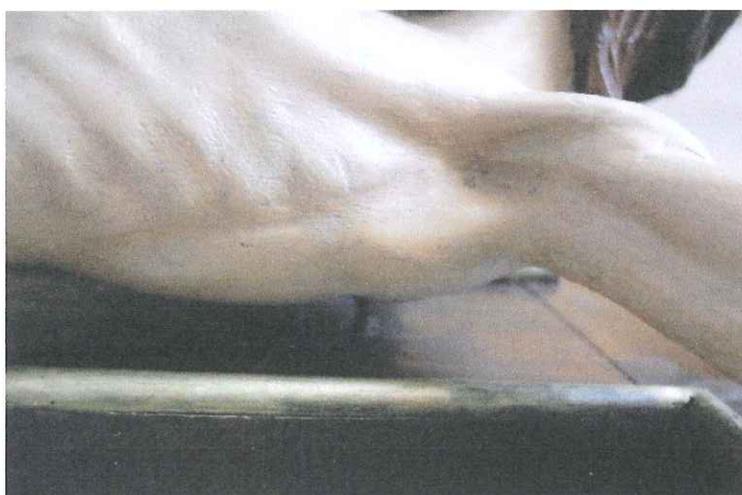
Dopo il restauro

Infine la superficie è stata lucidata con cere microcristalline tirate a mano con panni di lana. L'operazione completa l'intervento e ha la finalità estetica di restituire il giusto indice di rifrazione alla pellicola pittorica e di proteggerla dall'aggressione degli agenti atmosferici.
